SAF Info č.:22 Oblast: Servis

Datum: 21.01.2003

Kotoučová brzda Haldex DB 20 Mark II

Vniknutí vody přes kryt seřizovacích šroubů

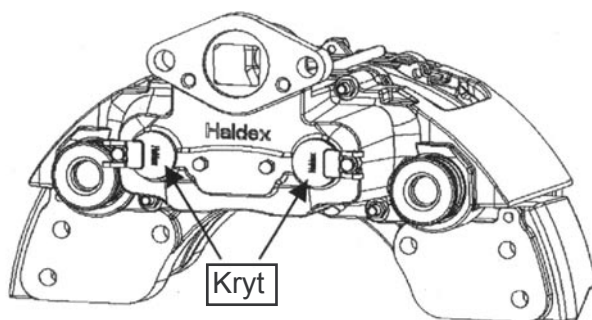
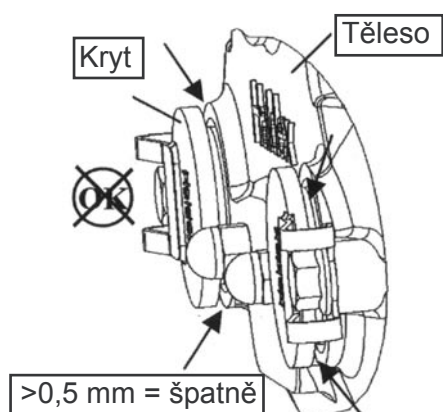
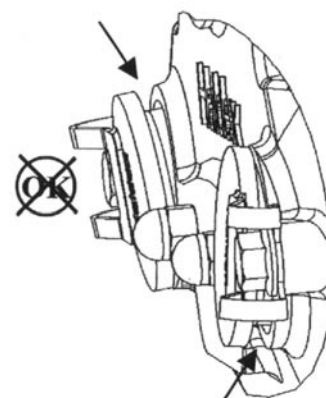
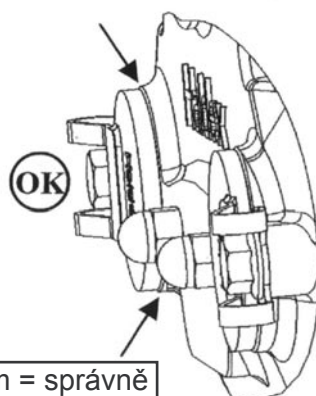
Pro správnou funkci a k zabránění korozi z důvodu vniknutí vody dbejte bezpodmínečně na správnou polohu krytů. Pro korektní utěsnění tyto kryty musí být namontovány zcela schované.

Zkontrolujte správnou polohu utěsnění při každé prohlídce nebo údržbě.
