Service av navenheten

SAF SERVICE und ORIGINALTEILE
SAF SERVICE and ORIGINAL PARTS

Utgåva 05/2006

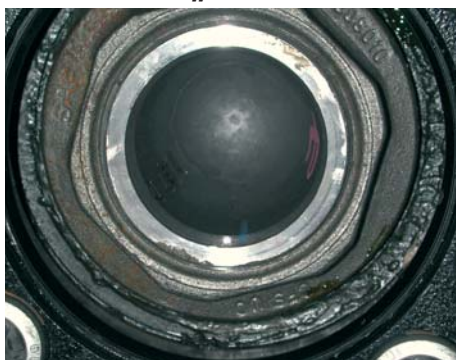
„OK“

Tätningen är inte helt täckt av fett.

Normaltillstånd (= efter en längre tids användning).
Navenheten är OK

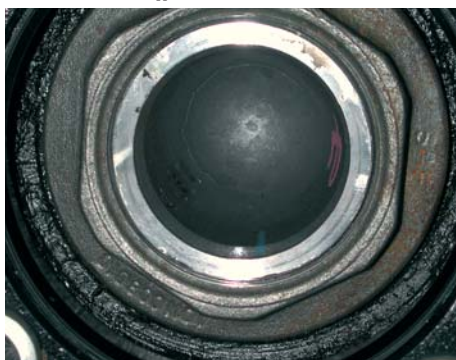
„inte OK“

Tätningen helt täckt av ett tjärliknande fettlager.

Rekommenderad åtgärd:
Byt ut navenheten

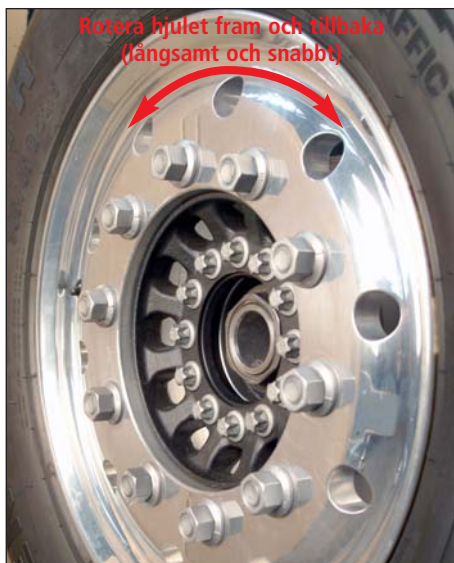
Kontroll av missljud

1. Palla upp hjulet. Ta inte bort hjulet!
2. Ta försiktigt bort navkåpan
3. Kontrollera åtdragningsmomentet på axelmuttern (900 Nm)
4. Rotera navet i båda riktningarna (snabbt och långsamt)
5. Om lagren känns „skorrande“ och / eller det hörs ett „malande“ missljud bör navenheten bytas ut

Extra ljud kan också höras från bromsen. Ta bort bromsbeläggen innan navet tas bort och lyssna på nytt efter missljud.

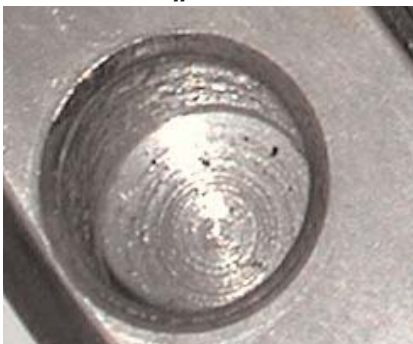
„OK“

Missfärgningen kan man se på kontaktytorna med bromsskivan i centreringkanten eller i botten på gänghålen (se bilder). Dessa färger är blå, röda eller vid tillfälle övergår i gul.

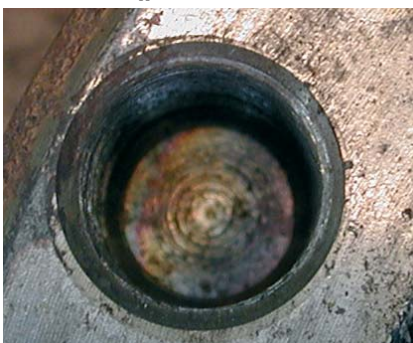
Utfärgningen i detta område kan förorsakas av att bromsen inte fungerar/ använts rätt. Bromssystemet måste kontrolleras med avseende på bromsanpassning mellan bil och släp.

Man kan utgå ifrån att speciellt fett, rullhållaren eller tätningarna har utsatts för hög värme.

Om fett samtidigt trängt ut genom den yttre tätningen (navkåppsidan) bör navenheten bytas ut.

Rekommenderad åtgärd: byt navenheten.
