BEZPEČNOSTNÍ UPOZORNĚNÍ neoriginální brzdové kotouče napodobující naše originální brzdové kotouče INTEGRAL

Tel. +49 6095 301-0 · info@safholland.de · 2015-12-04 · XL-SA10079WI--DE Rev A

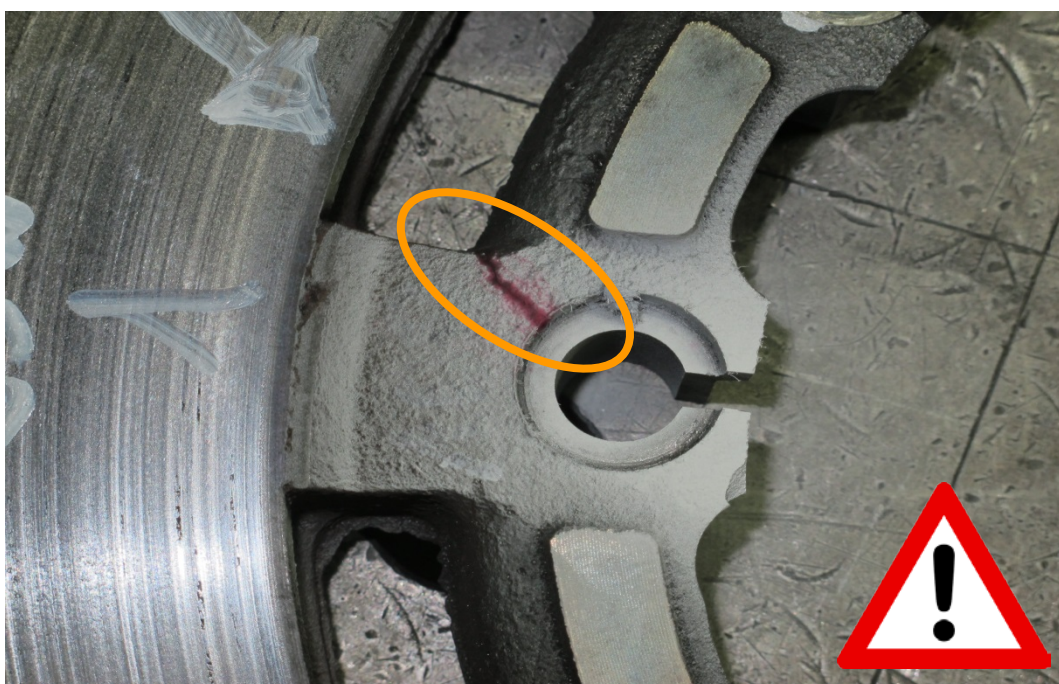
Po dokončení testu (dle GLOBAL Spec. DIN ISO 15484, provedla firma HONEYWELL Bremsbelag GmbH pověřená společností SAF-HOLLAND) jsou u některých spojů „jednodílného“ brzdového kotouče se „zářezem“ vidět trhliny z pnutí.

Tyto rozdíly brzdového kotouče ("jednodílnost" a "zářezy") mohou díky rozdílnému materiálu vést k trhlinám z pnutí v místech průchozích otvorů.

SAF-HOLLAND pověřil autorizovanou zkušební firmu (HONEYWELL Bremsbelag GmbH) standardizovaným výkonnostním testem dle GLOBAL SPEC VC (plánovaná norma ISO 15484) a testem srovnávacím brzdové kotouče dle ISO/DIS 26865 (tam dle bodu 6.4) u "jednodílného" brzdového kotouče se "zářezy". Přitom skutečně vznikly trhliny z pnutí v místech průchozích otvorů (připevnění). Takové trhliny z pnutí (viz fotodokumentace v příloze) mohou vést ke kompletnímu selhání dílu a tím k výpadku brzd.

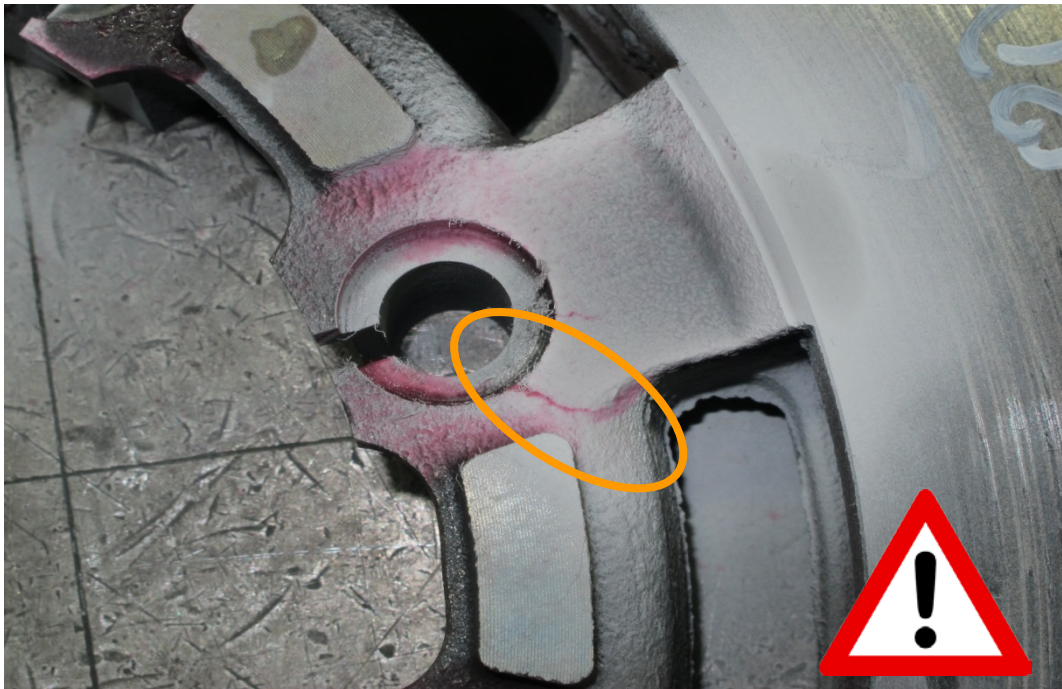
Po dokončení testu (dle GLOBAL Spec. DIN ISO 15484, provedla firma HONEYWELL Bremsbelag GmbH pověřená společností SAF-HOLLAND) jsou u některých spojů „jednodílného“ brzdového kotouče se „zářezem“ vidět trhliny z prnutí.
